## Visit Report

| Customer : | DS Smith Bretagne | System : | iPQ Center |

| Details | Caméra matricielle ne fonctionne pas le lundi matin au redémarrage... besoin de redémarrer plusieurs fois |

### 1- Sécurisation machine pour personnel (Norme DS Smith) dû au diagnostic de APAVE.

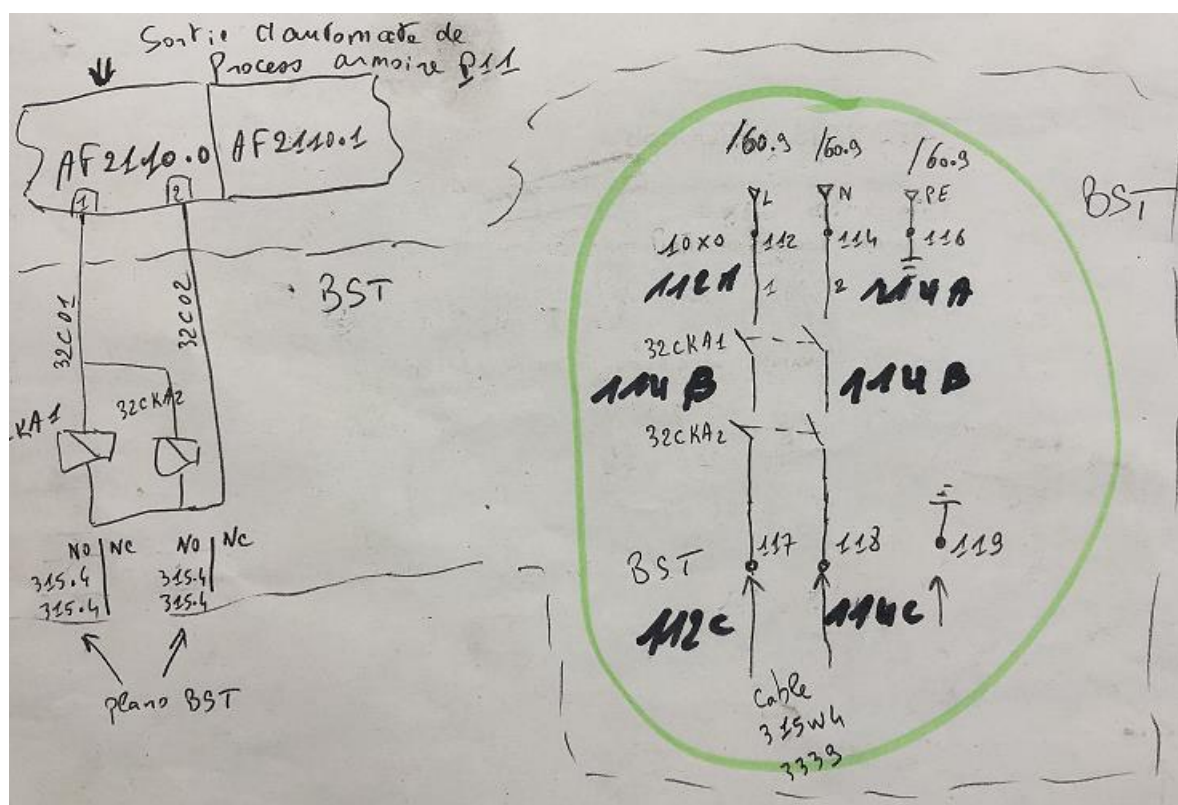
Deux contacteurs venant couper l'alimentation de la caméra matricielle... Ceci est activé par une sortie d'automate. Un voyant de statut d'alimentation ajouté à l'armoire +U1

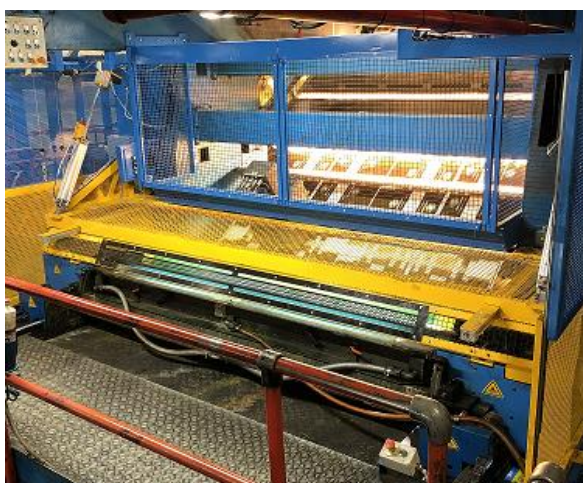
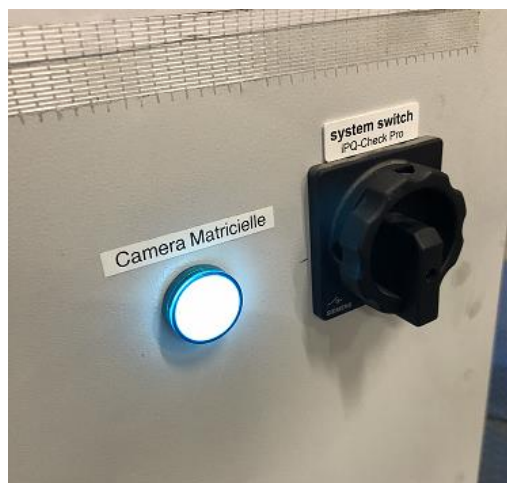
Condition d'arrêt d'alimentation :

- Trappes d'engrainement ouvertes
- Grille de protection ouverte
- 1 arrêt d'urgence enclenché

Condition de rétablissement d'alimentation

- Trappes d'engrainement fermées
- Grille de protection fermé
- Pas d'arrêt d'urgence
- Presse en roulage, vitesse supérieure à 20m/min
