## RAPPORT D'INTERVENTION

| <b>Date :</b> 01/06/2021 | <b>Client :</b> ELIOPACK <b>Commande n° :</b> 2103172<br><b>Contact client :</b> Franck LACASSAIGNE |
| <b>Type d'intervention : CHANGEMENT CODEUR SUR</b><br><input type="checkbox"/> Maintenance <input type="checkbox"/> Intervention sous garantie <input checked="" type="checkbox"/> Intervention hors garantie | |

**OBJET: INTERVENTION SUR REGISTRAR20 WA17638 (H8)**

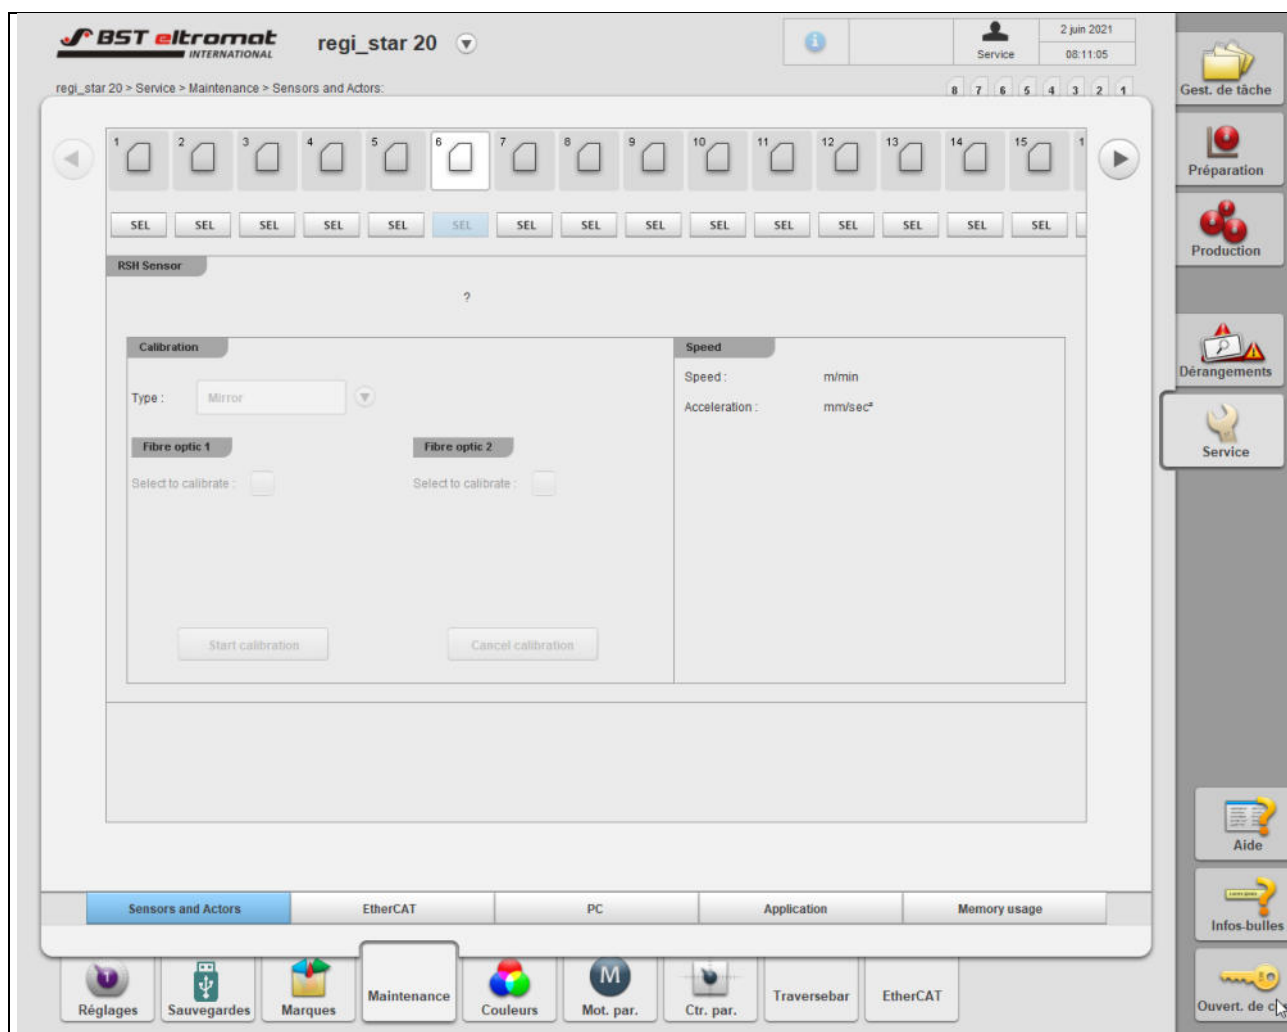
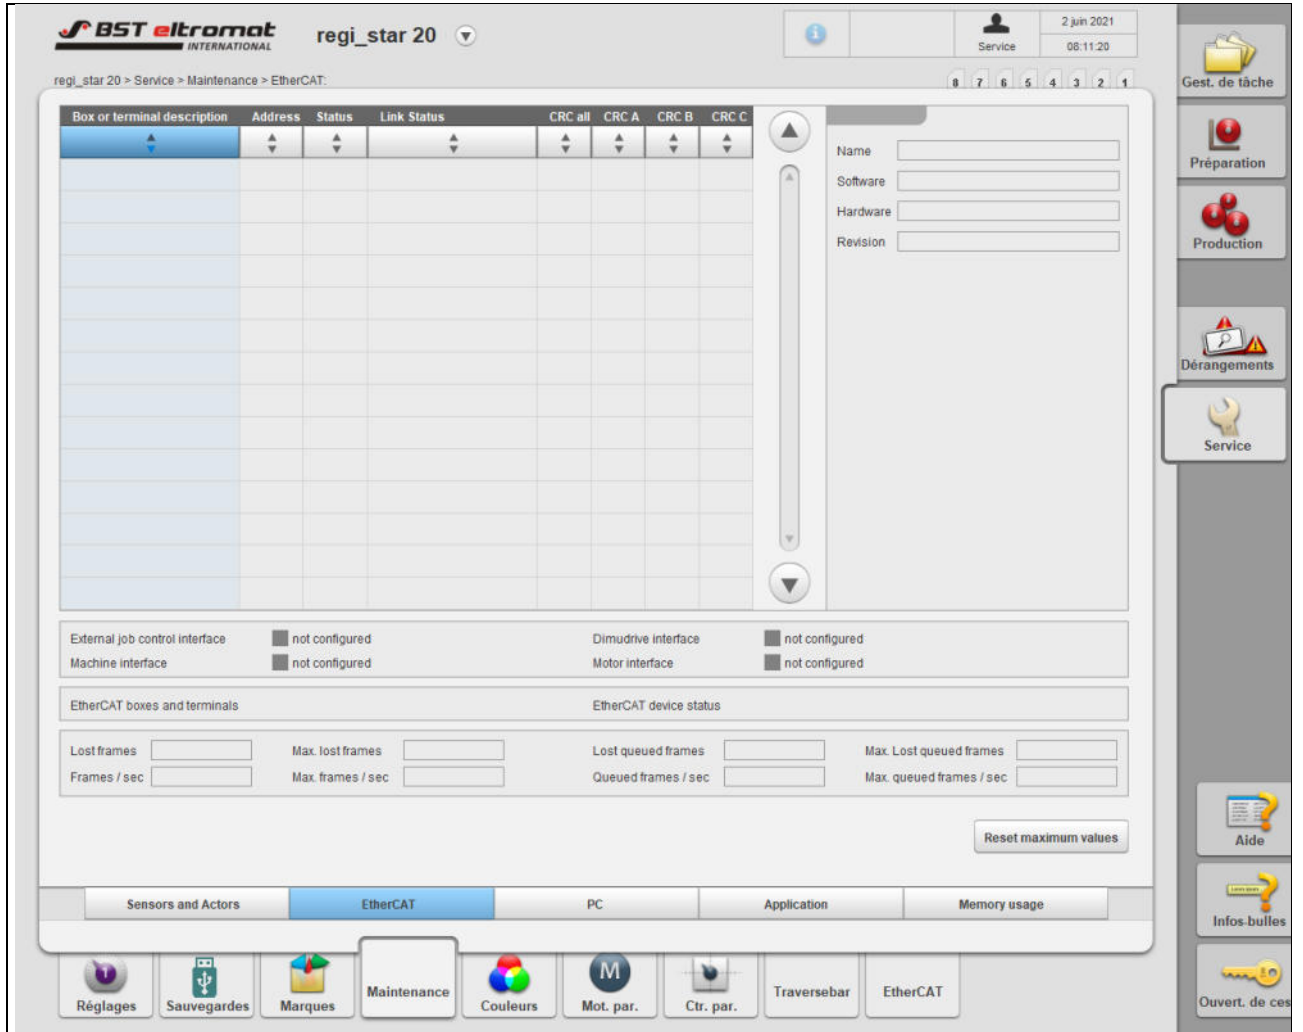
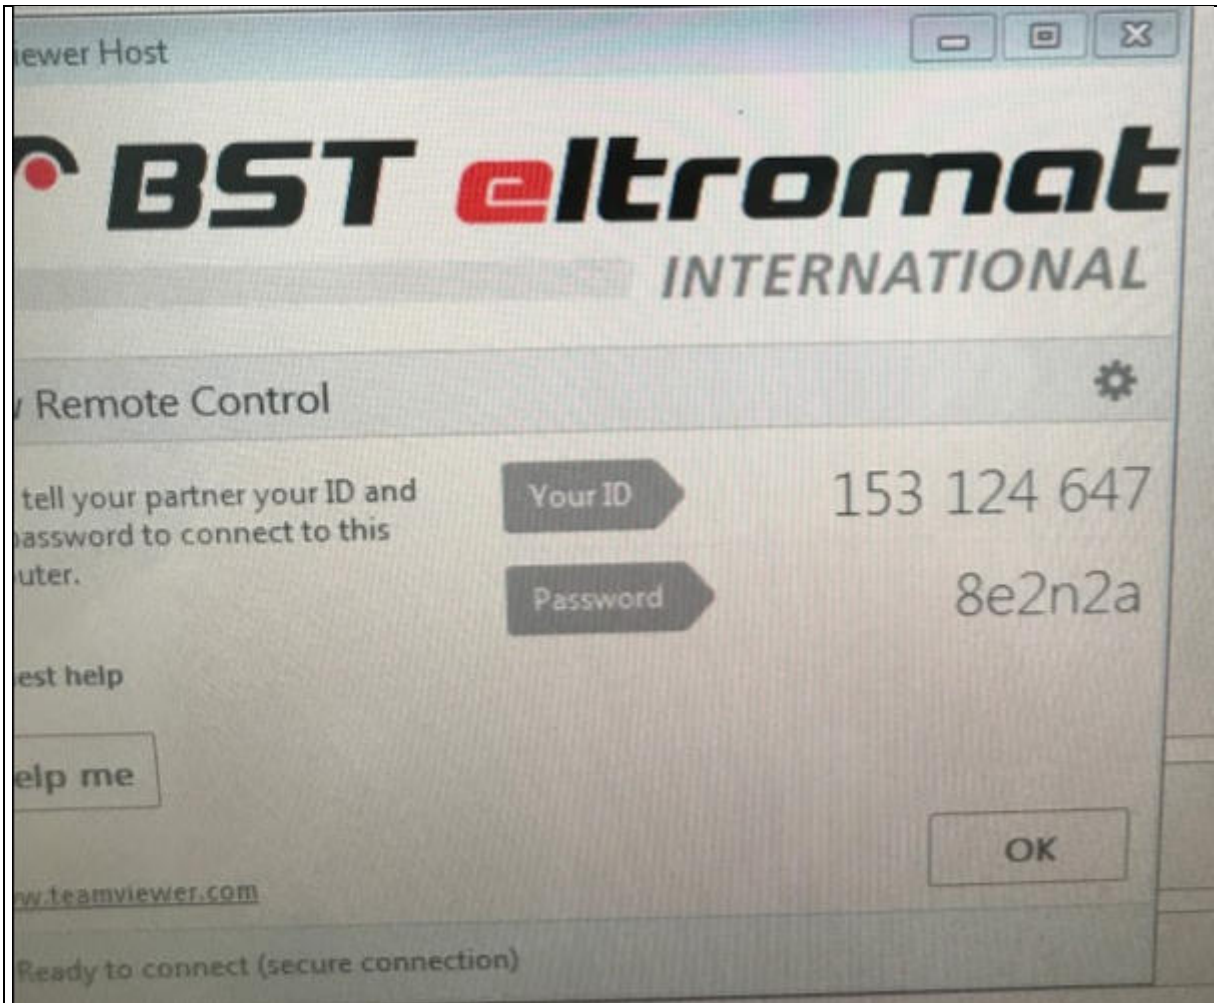
On constate que le menu (login resp.d'équipe : mdp »0000 » « service->maintenance->Sensors&Actors puis sélectionner chaque groupe : il est visible que le codeur du groupe d'impression 5 semble être plus instable que les autres -> problème mécanique. (illustration dans le nota à la suite du rapport)
