## Visit Report

| Customer : | Hélios (Périers) | System : | Registar_20 |
| Customer Order number : | | Machine Nickname : | BIVA 4 – CI14814 |

| Details | Maintenance préventive du système Registar_20 sur presse DCM BIVA 4 - Backup |

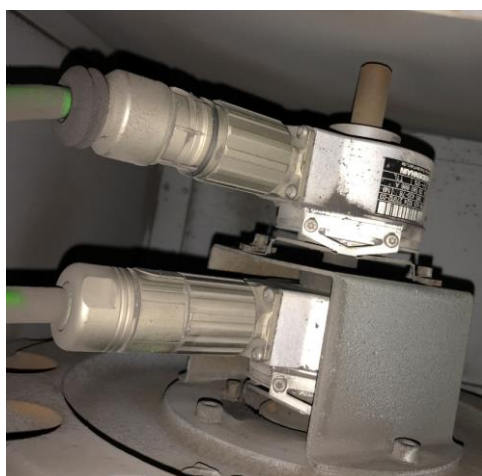
Affecter tous les groupes sur un nouveau job et vérifier en barbotage la vitesse et l'accélération des unités d'impression à l'aide de l'outil de mesure BST :
