## Visit Report

| Customer : | Amcor Selestat | System : | Registar_20 |

| Details | Maintenance préventive du système Registar_20 sur presse Rotomec |

## Maintenance Checklist for Registar\_20

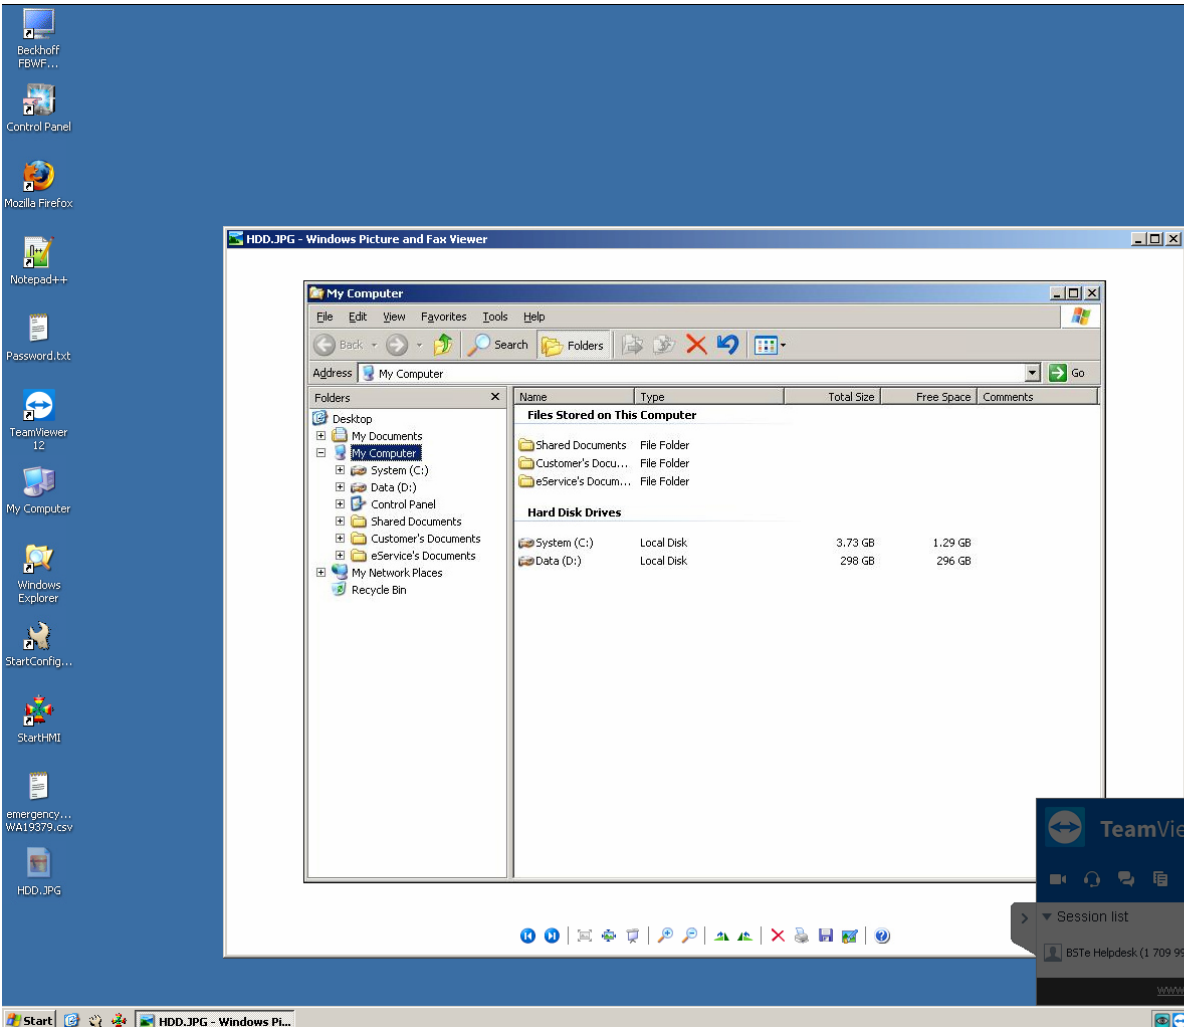
| Control Panel<br>HDD | |

| CHKDSK C: | OK |
