## Visit Report

| Customer : | Hélios (Périers) | System : | Registar_20 |
| Customer Order number : | | Machine Nickname : | BIVA 4 – CI14814 |

## Maintenance Checklist for Registar\_20

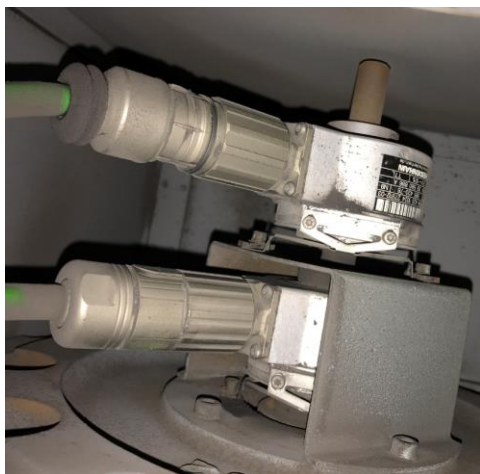
Affecter tous les groupes sur un nouveau job et vérifier en barbotage la vitesse et l'accélération des unités d'impression à l'aide de l'outil de mesure BST :
