Rapport TubeScan Rouleau

Machine  
TubeScan 50.2877 (8.0.32.29966)  
Opérateur TEST  
Date/Heure 23/09/2024 13:10:26

Commande 26ECHA4658  
Article TEST2  
Client  
Le Pas d'étiquette 300 mm  
Nombre de voies 6

Rouler 26ECHA4658.TEST2-1

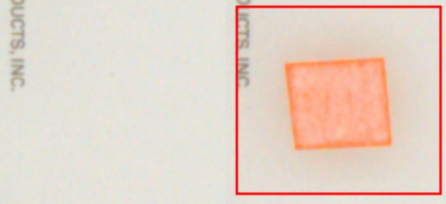
| Répéter | Position | Horodatage | Piste | Classe de défaut | Détails | Images de défauts | |
|---|---|---|---|---|---|---|---|
| 3158 | 947,1m | 13:41:37 | 6 | Contrôle à 100 %, Zone principale, Éclaboussure - Grand | 24,67 x 22,34 mm | | |
