## Visit Report

| Customer : | DS Smith Bretagne | System : | iPQ Center |

| Details | Caméra matricielle ne fonctionne pas le lundi matin au redémarrage... besoin de redémarrer plusieurs fois |

### 1- Sécurisation machine pour personnel (Norme DS Smith) dû au diagnostic de APAVE.

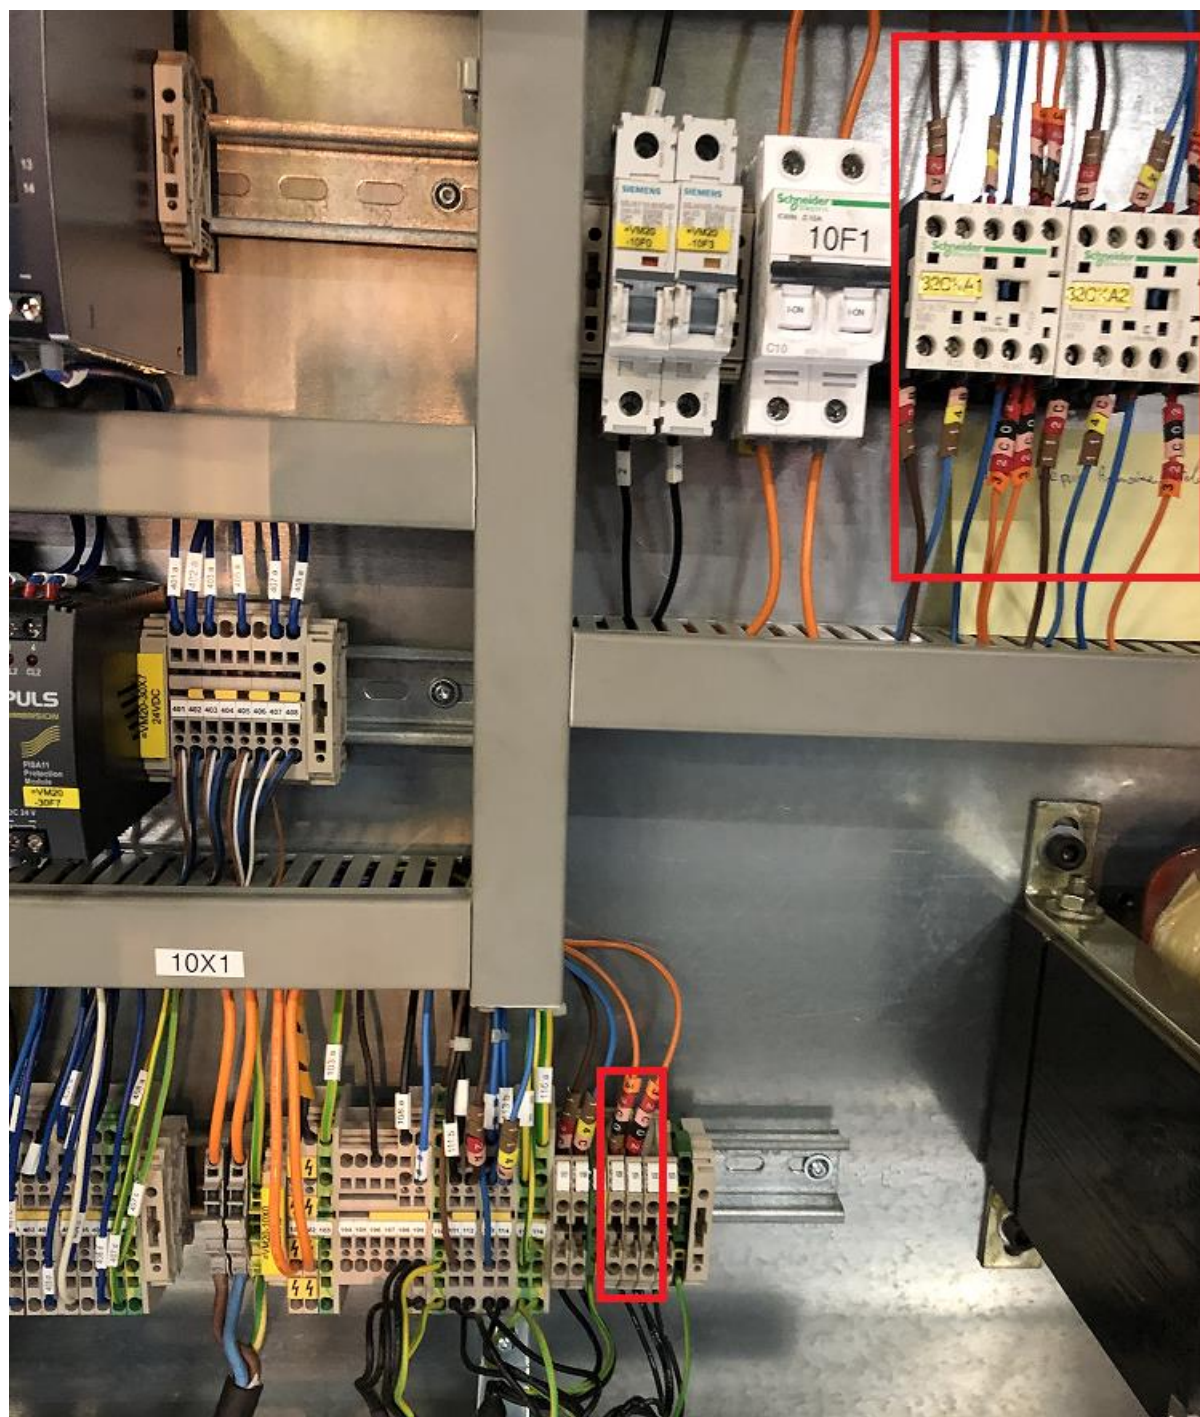
Condition d'arrêt d'alimentation :

Condition de rétablissement d'alimentation

La condition actuelle nécessitant que la presse avance à plus de 20m/min avant que la caméra soit à nouveau alimentée rendait la condition encore plus difficile puisque même lorsque la grille du groupe 6 était fermée, il fallait que la presse roule à plus de 20 m/min AVANT de débarrer le système par le sectionneur de l'armoire +U1.

La combinaison des conditions d'alimentation de la caméra matricielle conjugué au temps nécessaire à l'ouverture de la base de données, provoquait de multiple arrêt/redémarrage au sectionneur par les opérateurs.
