## Visit Report

| Details | Maintenance préventive du système Registar_20 sur presse DCM BIVA 4 - Backup |

## Maintenance Checklist for Registar\_20

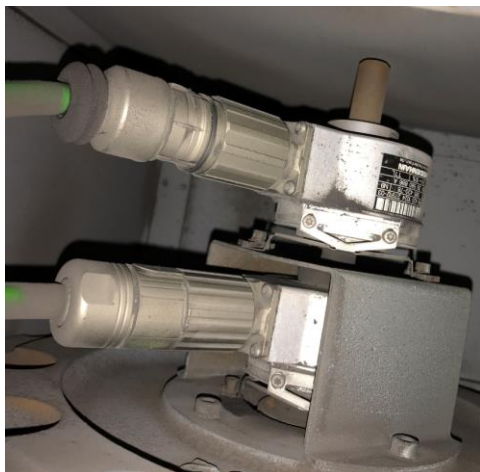
Affecter tous les groupes sur un nouveau job et vérifier en barbotage la vitesse et l'accélération des unités d'impression à l'aide de l'outil de mesure BST :
